**ФГБУ «ПОВОЛЖСКАЯ ГОСУДАРСТВЕННАЯ ЗОНАЛЬНАЯ
МАШИНОИСПЫТАТЕЛЬНАЯ СТАНЦИЯ»**

ПРОТОКОЛ № 08-12П-2016

**ПЕРИОДИЧЕСКИХ ИСПЫТАНИЙ
КУЛЬТИВАТОРА ДЛЯ СПЛОШНОЙ ОБРАБОТКИ ПОЧВЫ КПМ-6**

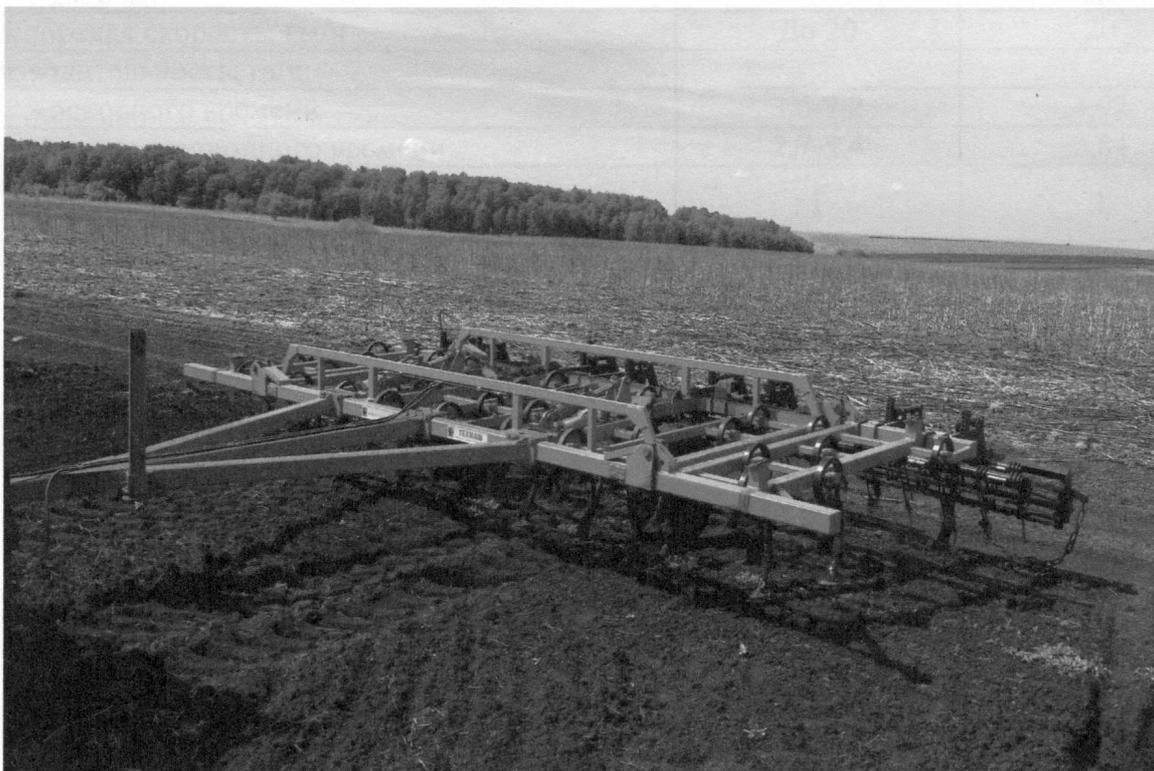
Культиватор для сплошной обработки почвы КПМ-6 (далее культиватор) (рисунок 1) предназначен для сплошной предпосевной и паровой обработки почвы.

Рисунок 1. Культиватор для сплошной обработки почвы КПМ-6.
Общий вид машины.
