**ФГБУ «ПОВОЛЖСКАЯ ГОСУДАРСТВЕННАЯ ЗОНАЛЬНАЯ  
МАШИНОИСПЫТАТЕЛЬНАЯ СТАНЦИЯ»**

**ПРОТОКОЛ № 08-13П-16**

***ПЕРИОДИЧЕСКИХ ИСПЫТАНИЙ  
КУЛЬТИВАТОРА ДЛЯ СПЛОШНОЙ ОБРАБОТКИ ПОЧВЫ КПМ-8***

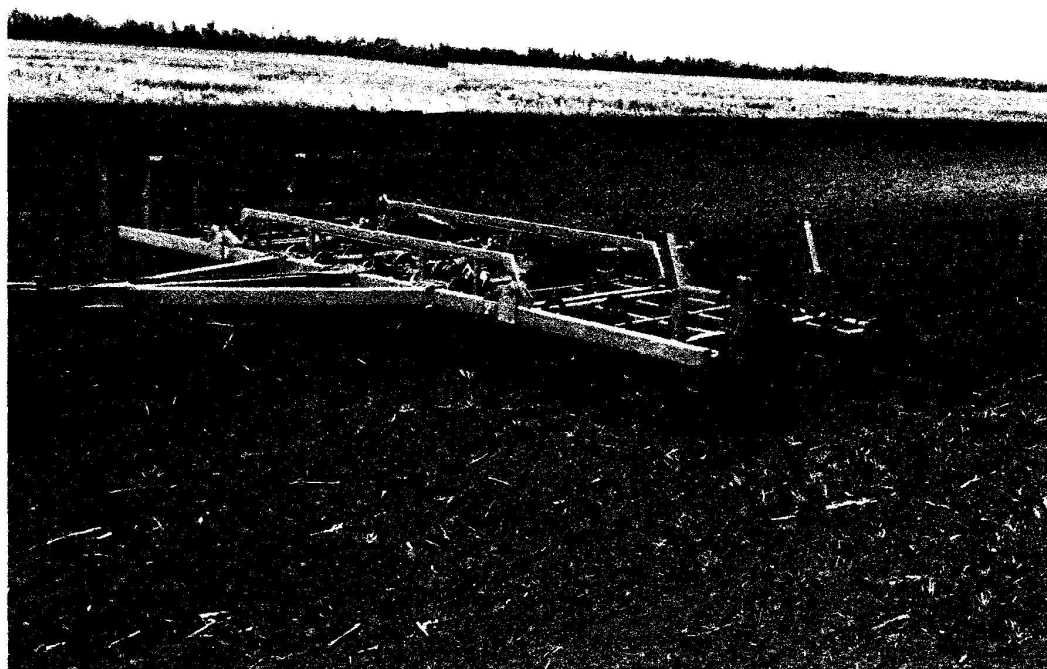
Культиватор для сплошной обработки почвы КТМ-8 (далее культиватор) (рисунок 1) предназначен для сплошной предпосевной и паровой обработки почвы.

Рисунок 1. Культиватор для сплошной обработки почвы КТМ-8.  
Общий вид машины.
